**RICHIESTA CONCESSIONE ORDINARIA per piccola derivazione di acque pubbliche sotterranee  
ad uso extradomestico**

Ubicazione: **Via Portella della Ginestra, UMBERTIDE (PG)**

**RELAZIONE GEOLOGICA E IDROGEOLOGICA**

# RELAZIONE SULLA PROVA DI PORTATA DI UN POZZO PER ACQUA

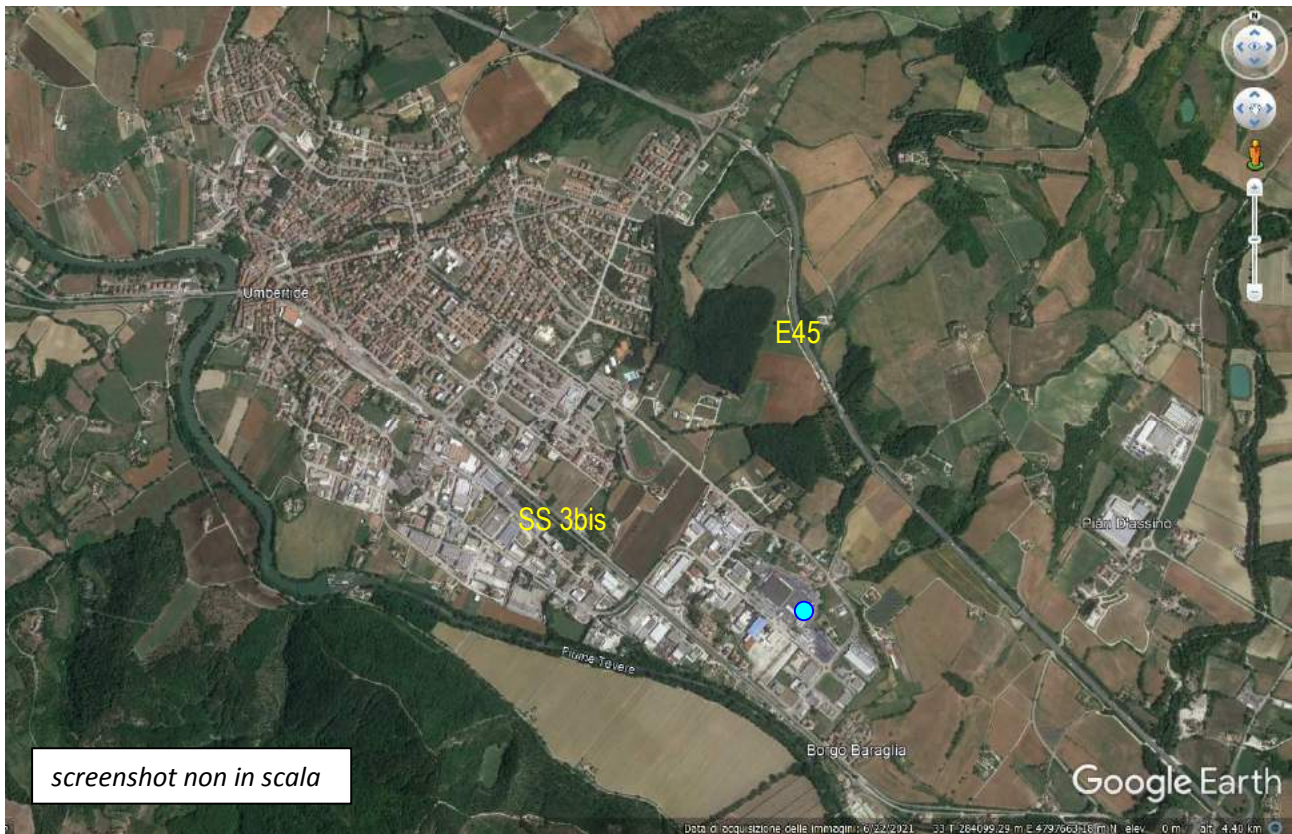
L'area comprendente il pozzo in oggetto si trova al limite sud-orientale del centro abitato di Umbertide, nella zona industriale Buzzacchero, circa compresa fra la SGC E45 e la S.S. Tiberina n. 3bis, che nella zona scorre a breve distanza dall'alveo del Fiume Tevere:

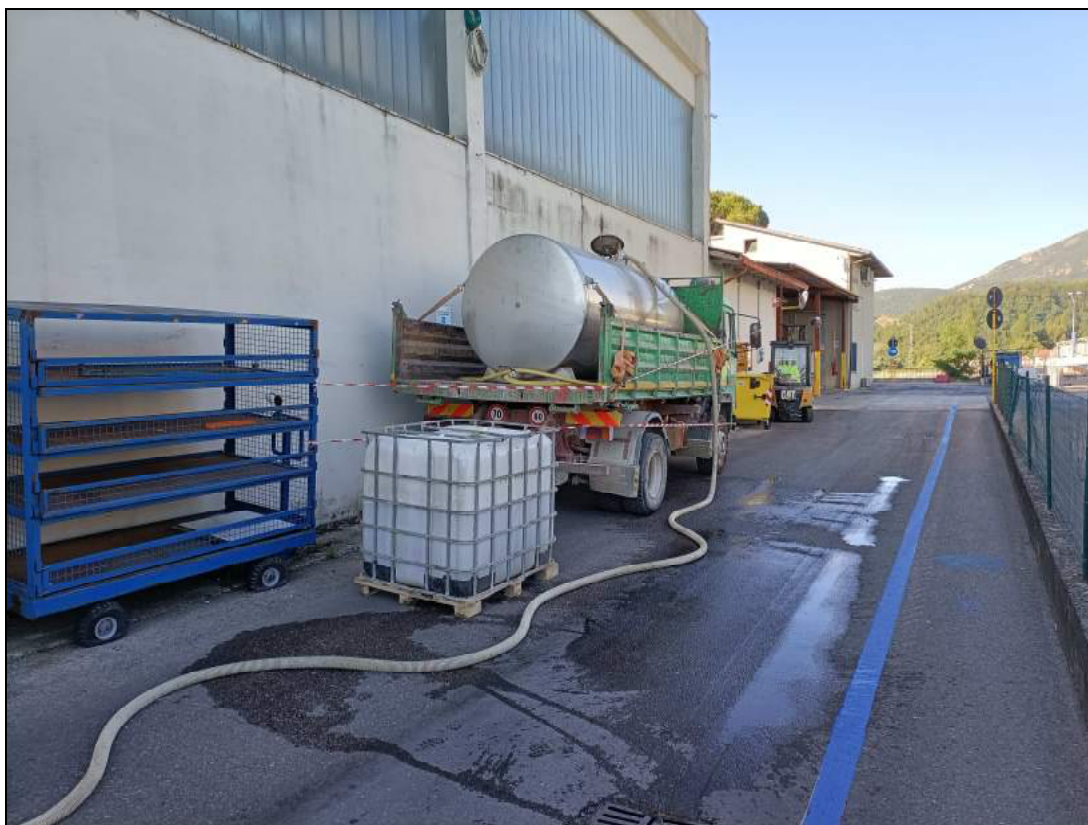
*Foto 2 del sistema si recupero acque emunte con autobotte*

L'acqua emunta durante la prova è stata allontanata dal pozzo mediante una tubazione con recapito finale in parte in autobotte (vedi foto 2) per il recupero e in parte in fogna, in modo da eliminare possibili infiltrazioni idriche in falda. Lo scopo della prova è quello di approfondire gli effetti indotti dal pompaggio del pozzo sul corpo acquifero sotterraneo.
